RL 300.1

RELATÓRIO TÉCNICO: INVESTIGAÇÕES GEOTÉCNICAS

SONDAGEM MISTA

LOCAL: RUA VERA LÚCIA DE OLIVEIRA ANDRADE, S/Nº, BAIRRO VILA
ESPLANADA - MUNICÍPIO DE RIBEIRÃO DAS NEVES - MG

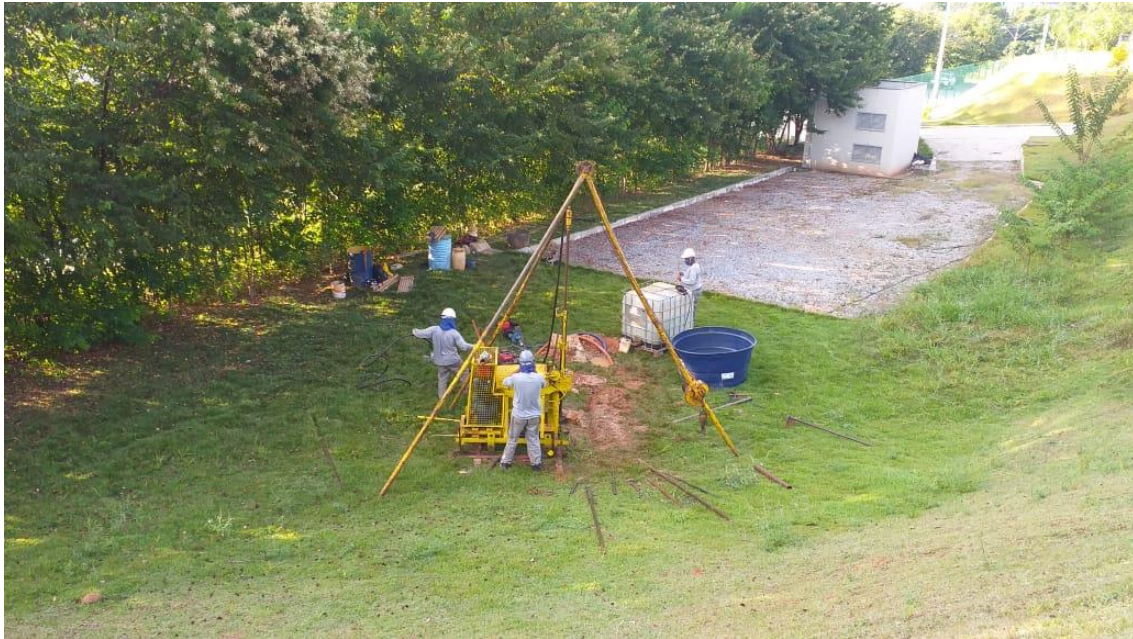
Instalação do furo SM-01

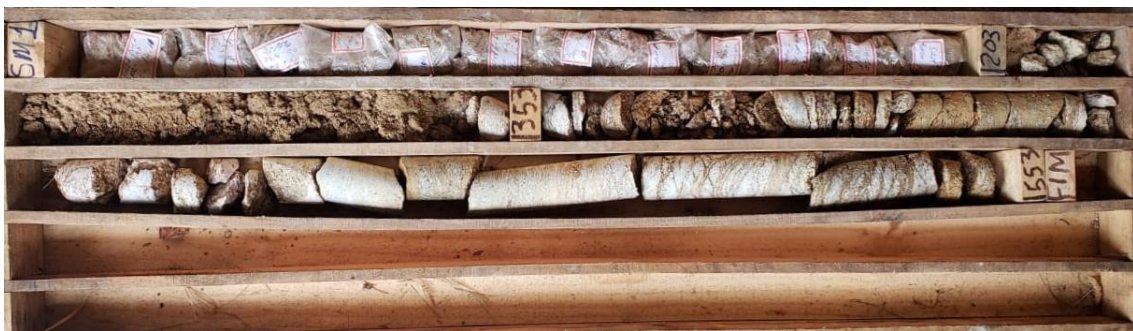
Amostragem do furo SM-01

As amostras obtidas durante a perfuração são acondicionados em caixas de madeira aplainada feitas criteriosamente de maneira a serem mantidas as posições relativas dos testemunhos coletados na ordem em que são retirados durante a perfuração. Feito isso, é feita análise tátil-visual dos testemunhos, que objetiva determinar os seguintes parâmetros:

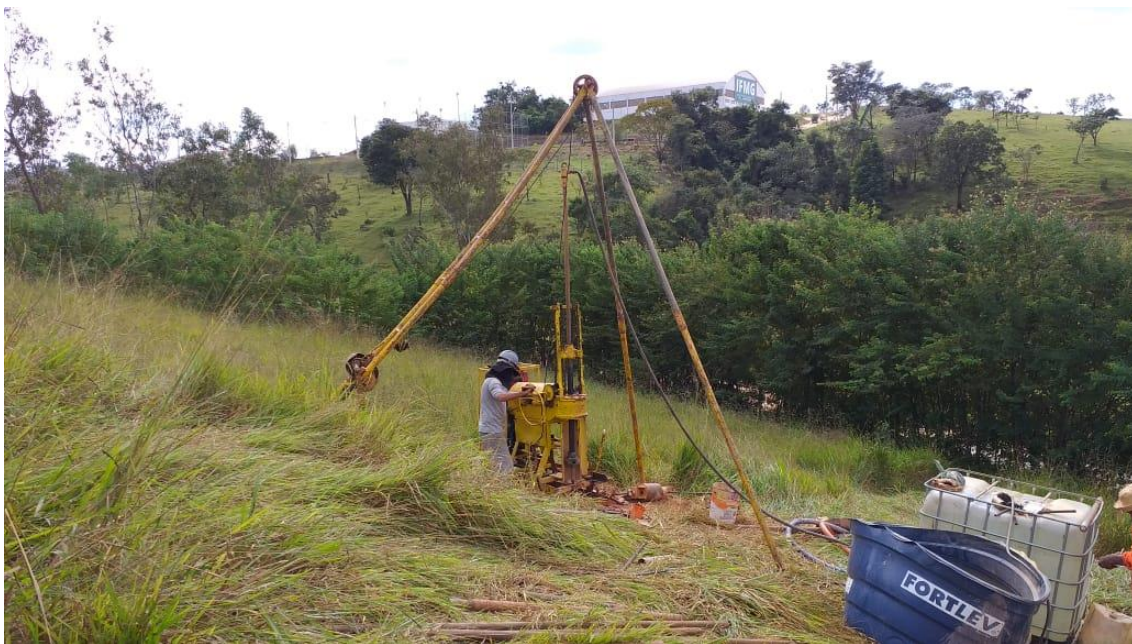
Instalação do furo SM-02

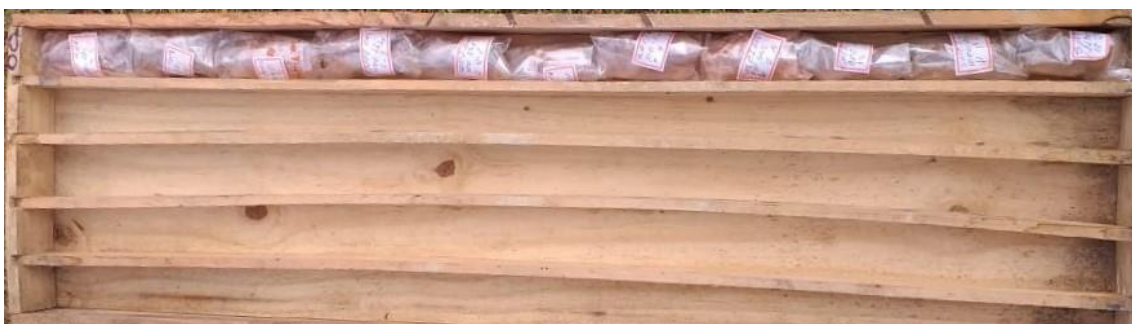
Amostragem do furo SM-02

A wooden tray containing two rows of small, clear plastic bags filled with reddish-brown soil or sediment. The bags are arranged in two rows of ten each. The tray is made of light-colored wood and has a small metal fastener visible on the right side.

Após cada rotina de cravação do amostrador também é retirada uma amostra amolgada do solo, que é imediatamente acondicionada em recipiente hermético de dimensões que permitam receber pelo menos um cilindro de solo. O tipo de solo é obtido
