RELATÓRIO TÉCNICO SOBRE A AMOSTRA DE TINTA PIGMENTADA – LOTE 13
PREGÃO 186/2023 – LICITANTE: WM PORTAS EMPREEND. EM MÓVEIS
PLANEJADOS LTDA - EPP, CNPJ 17.331.294/0001-37

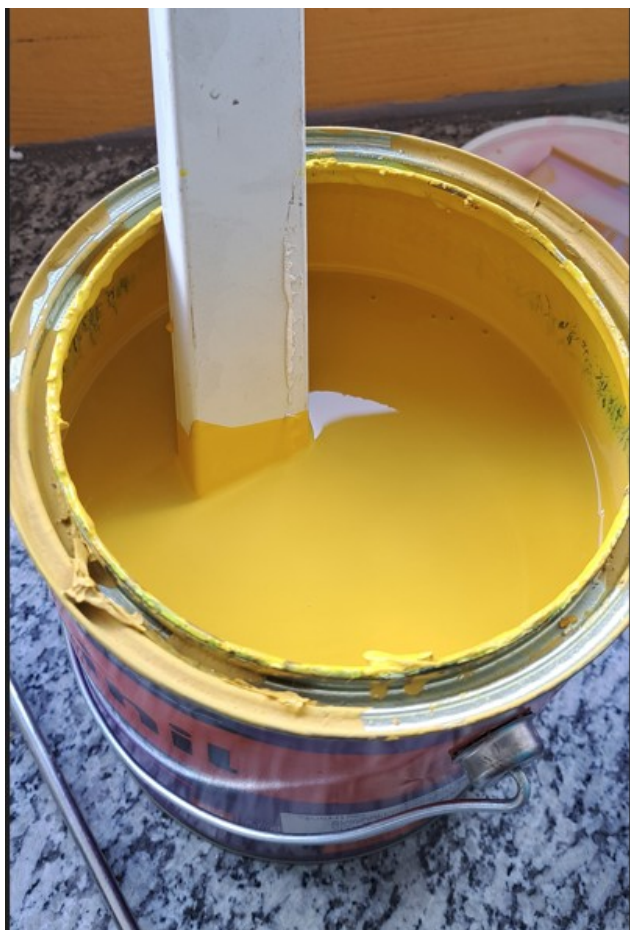
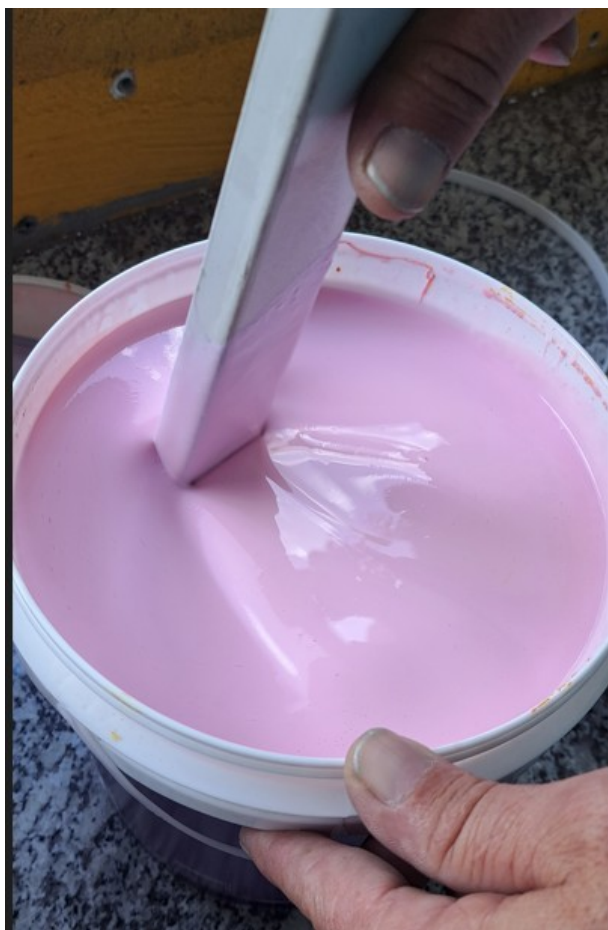
Foto 5 – Aparência da tinta

Foto 6 – Aparência da tinta

Ao abrir o galão, notamos que não havia mistura; a tinta apresentava coloração rosa, com um aspecto pouco viscoso. No fundo, havia uma “massa” rígida e laqueada, que seria o pigmento utilizado para dar a cor “Quentão”.

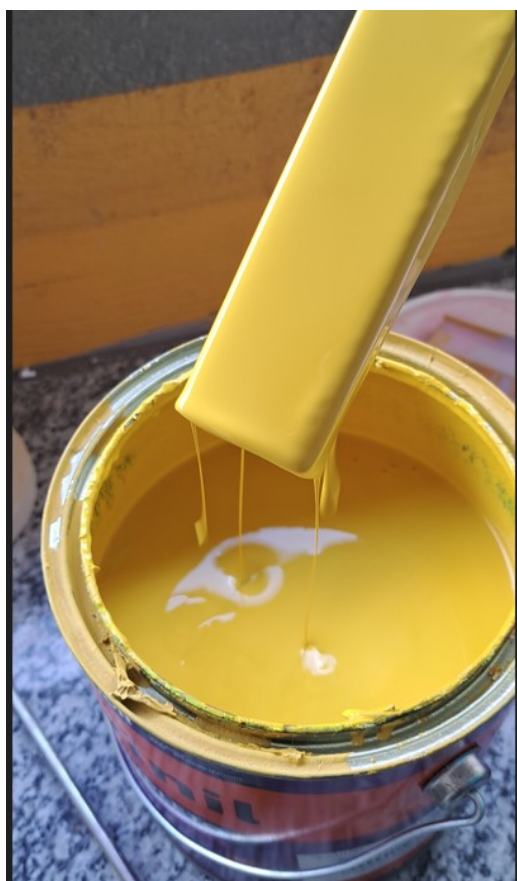
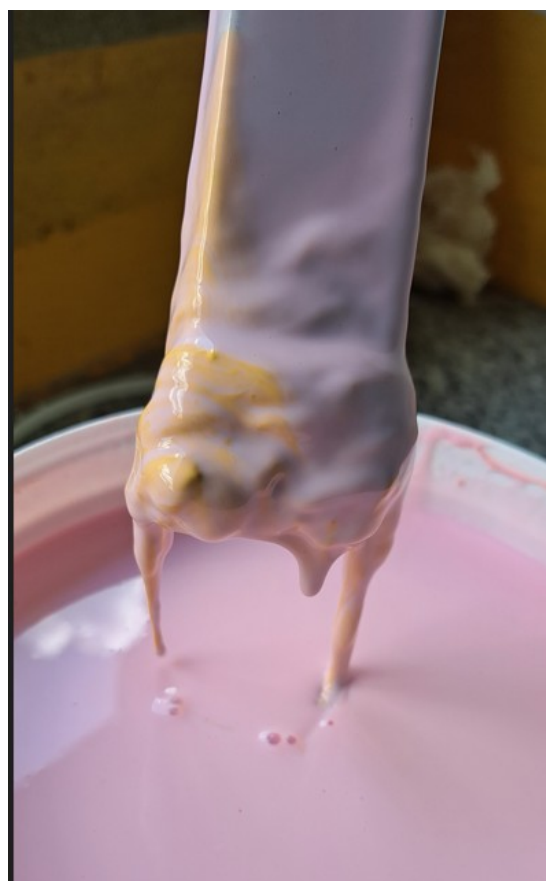
Foto 7 – Consistência da tinta

Foto 8 – Consistência da tinta

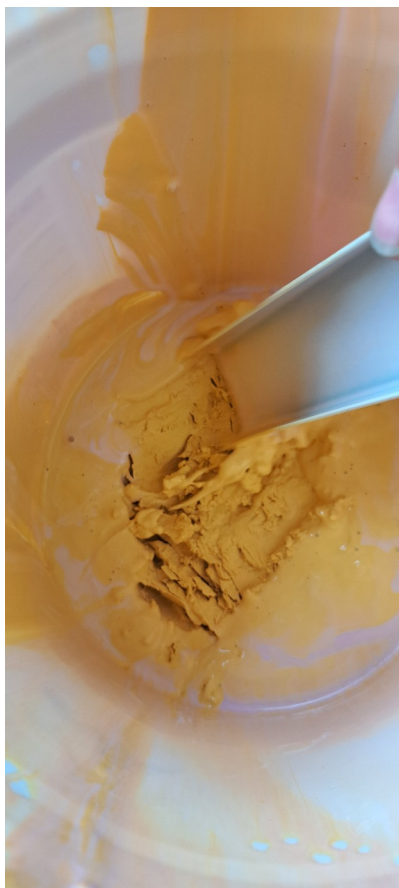
Foto 9 – Apresentação do Pigmento: impróprio para uso

Foi pretendido continuar o procedimento de diluição e aplicação, porém foi impossível misturar o pigmento na tinta. Não conseguimos realizar as etapas e concluir o teste, pela péssima apresentação da amostra.

A amostra foi reprovada, no quesito qualidade e facilidade de aplicação.
