RELATÓRIO TÉCNICO SOBRE A AMOSTRA DE TINTA PIGMENTADA – LOTE 13
PREGÃO 186/2023 – LICITANTE: MERCEARIA INDIANÓPOLIS LTDA, CNPJ
17.263.096.0001-83

Relatório Fotográfico:

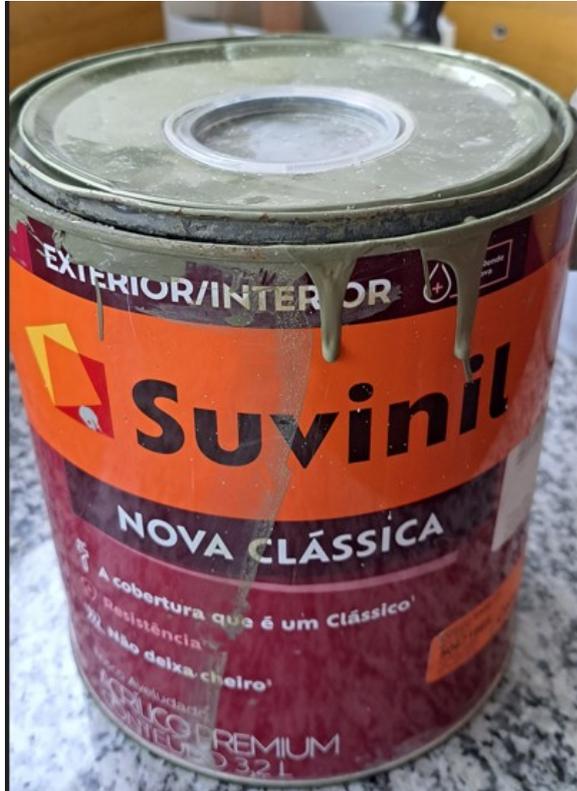
Foto 1 – apresentação

Tinta na cor solicitada:

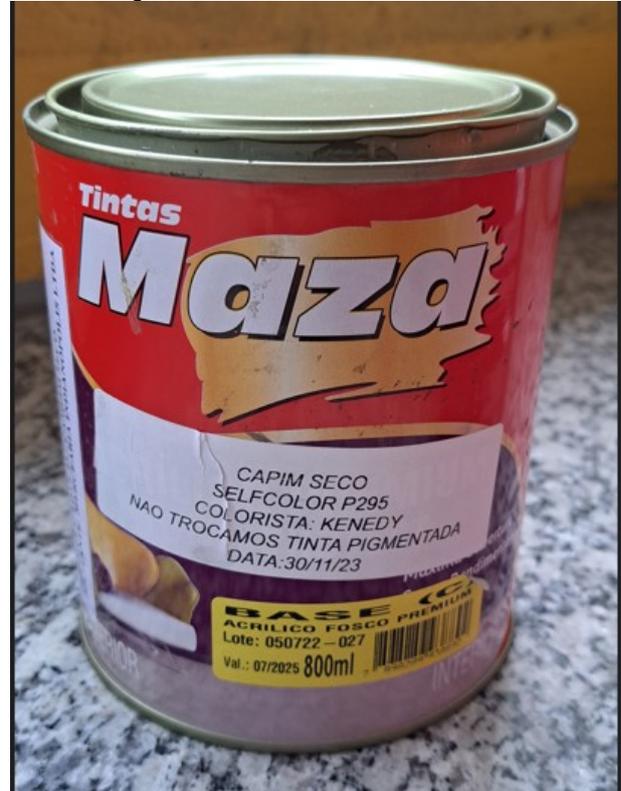
Foto 2 – apresentação

Amostra apresentada:

A amostra apresentava a cor característica e a textura estava normal, comum as tintas sem diluição (concentrada e viscosa).

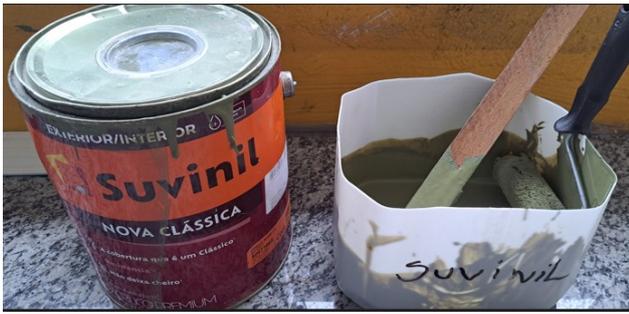
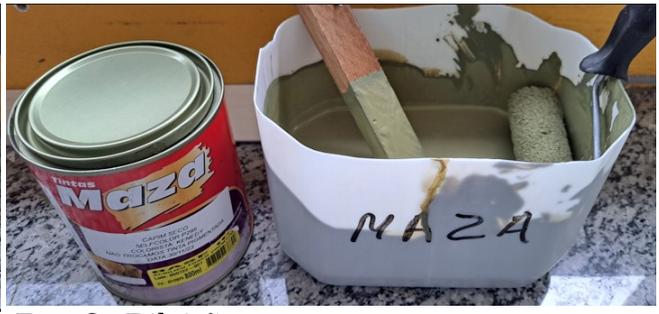
Foto 5 - Diluição

Foi feita a diluição conforme as orientações do fabricante para as duas tintas que estão sendo comparadas – a utilizada pela instituição e a apresentada na amostra (diluição mínima de 20%).

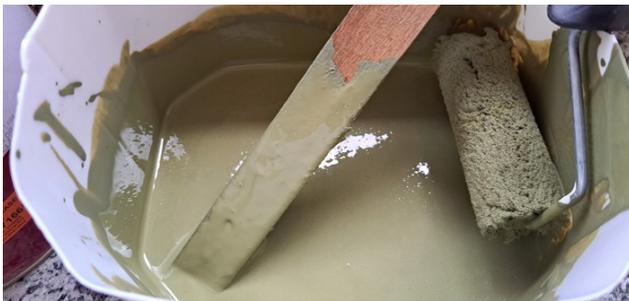
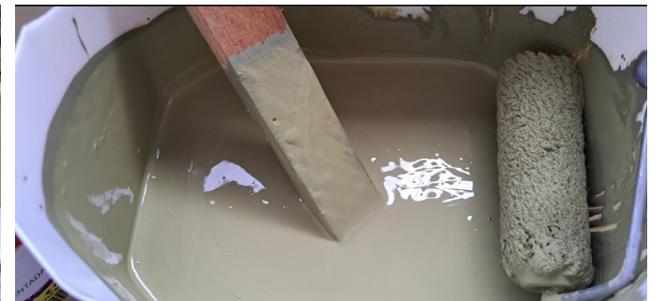
Foto 7 - aplicação

Após diluição, foram aplicadas duas demãos, com intervalo de 2 horas entre elas – tratava-se de pintura em parede branca, já preparada para receber a nova tinta. O período de 2 horas entre as demãos também é orientação do fabricante das duas tintas comparadas.

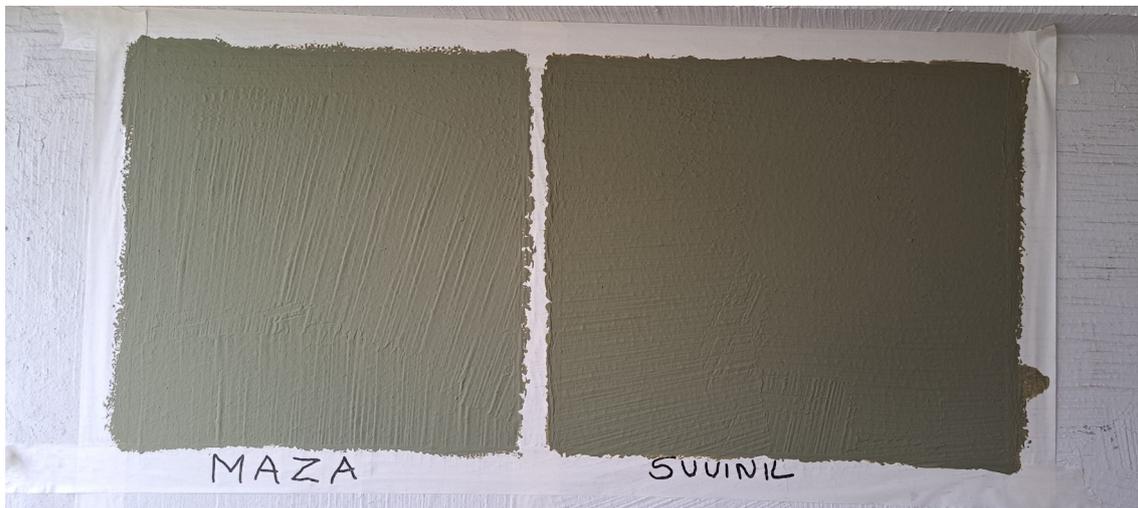
Após todo o processo de secagem, verificou-se que a amostra apresentou tonalidade diferente da tinta solicitada – tom mais claro e sem compatibilidade com a cor utilizada pela instituição, fazendo com que assim, se fossemos fazer algum reparo em paredes com esta cor, teríamos de pintar todo o ambiente pois assim ficariam díspares.

Conclusão: A amostra foi reprovada por não ser compatível em cor e tonalidade com a tinta solicitada.
