**RL 300**

# **RELATÓRIO TÉCNICO: INVESTIGAÇÕES GEOTÉCNICAS**

SONDAGEM MISTA

LOCAL: RUA JOSÉ CALIL AHOUGI, S/Nº, LOTE F, BAIRRO BAIXADA DO  
PARAIBUNA – MUNICÍPIO DE JUIZ DE FORA - MG

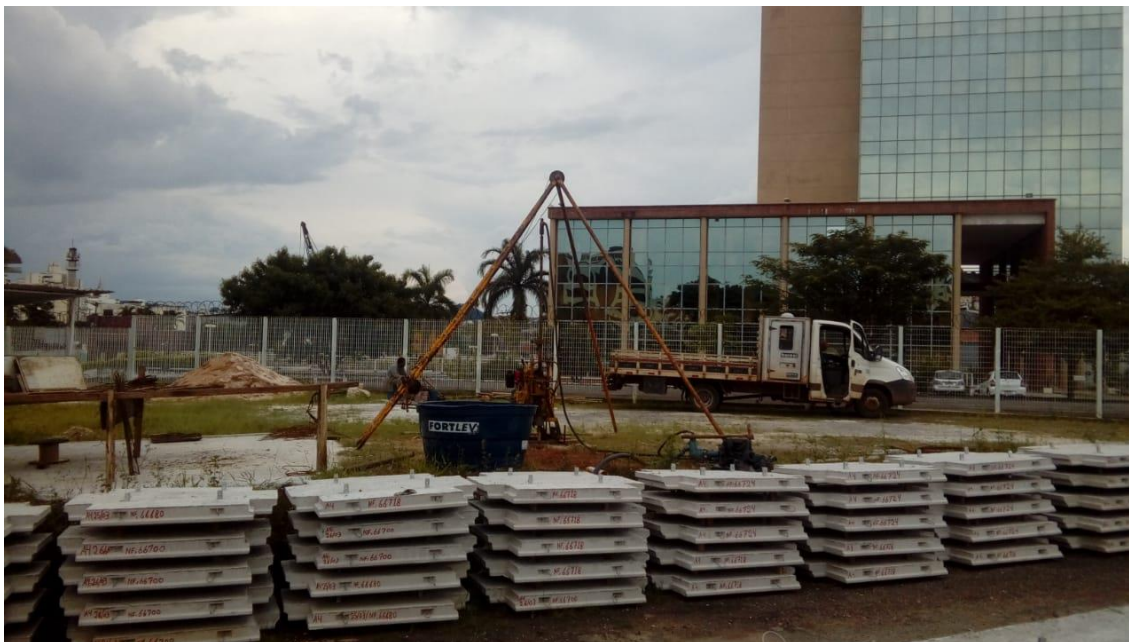
**SM-01**

Instalação do furo SM-01

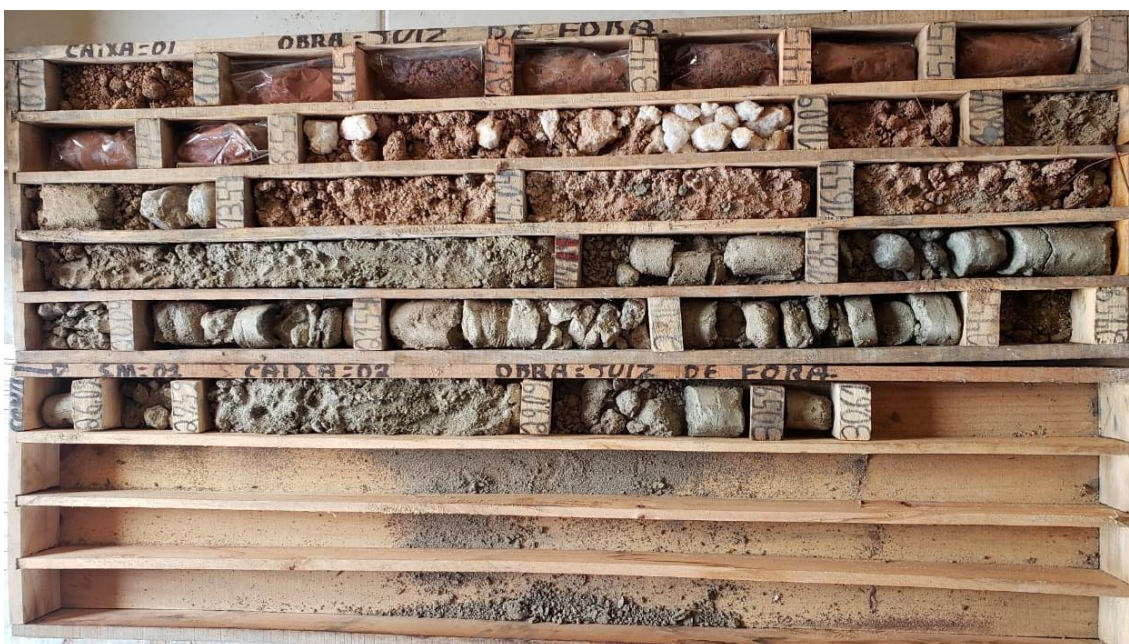
Amostragem do furo SM-01

GNAISSE EXTREMAMENTE ALTERADO (A5), SEM CONSISTÊNCIA (C5), EXTREMAMENTE FRATURADA (F5), COR CINZA. (Saprólito de rocha)	+ + + + +	20,04		13%		-	-	0%	5	5	5			
			21,54	GNAISSE EXTREMAMENTE ALTERADO (A5), SEM CONSISTÊNCIA (C5), EXTREMAMENTE FRATURADA (F5), COR CINZA. (Saprólito de rocha)	+ + + + +	21,54		16%		-	-	0%	5	5	5			
			23,04	GNAISSE EXTREMAMENTE ALTERADO (A5), SEM CONSISTÊNCIA (C5), EXTREMAMENTE FRATURADA (F5), COR CINZA. (Saprólito de rocha)	+ + + + +	23,04		16%		-	-	0%	5	5	5			
			24,54	GNAISSE EXTREMAMENTE ALTERADO (A5), SEM CONSISTÊNCIA (C5), EXTREMAMENTE FRATURADA (F5), COR CINZA. (Saprólito de rocha)	+ + + + +	24,54				50 5	-	0%						
				AREIA DE TEXTURA VARIADA (gnaisse extremamente decomposto (A5) ), COR CINZA, MUITO COMPACTA. (Saprólito de rocha)	.					50 3	-	0%	5					
			27,59	GNAISSE EXTREMAMENTE ALTERADO (A5), SEM CONSISTÊNCIA (C5), EXTREMAMENTE FRATURADA (F5), COR CINZA. (Saprólito de rocha)	+ + + + +			20%		50 6	-	0%	5	5	5

29,09	GNAISSE EXTREMAMENTE ALTERADO (A5), SEM CONSISTÊNCIA (C5), EXTREMAMENTE FRATURADA (F5), COR CINZA. (Saprólito de rocha)	+ + + + +	29,09		19%		-	-	0%	5	5	5			
			30,61	LIMITE DE SONDAGEM	+ + + + +	30,59				50 2	-	0%						
OBSERVAÇÕES:

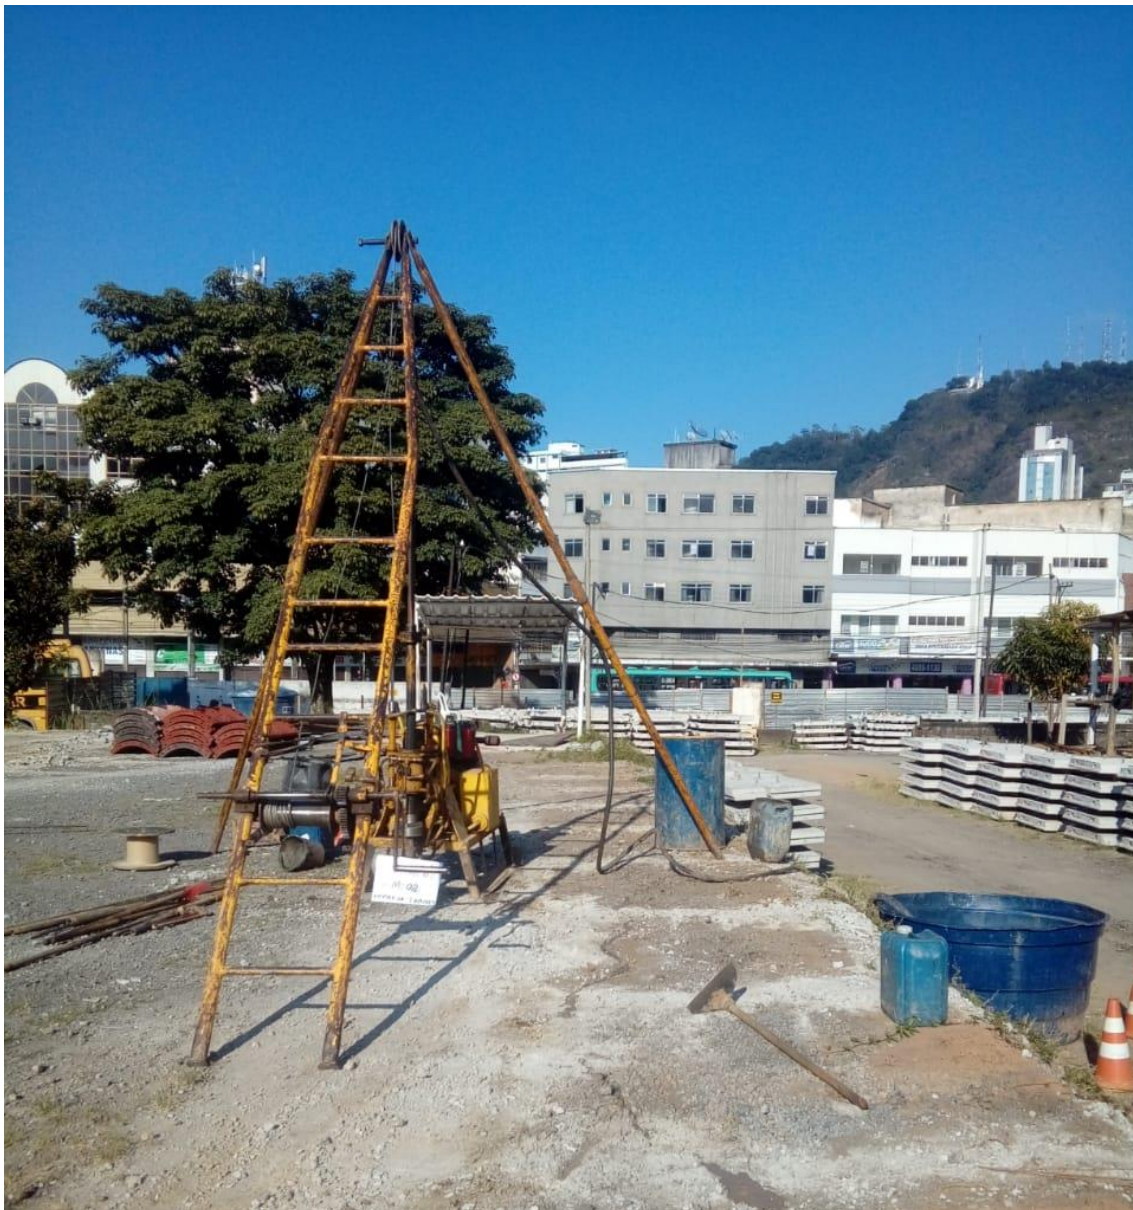
## SM-02

Instalação do furo SM-02

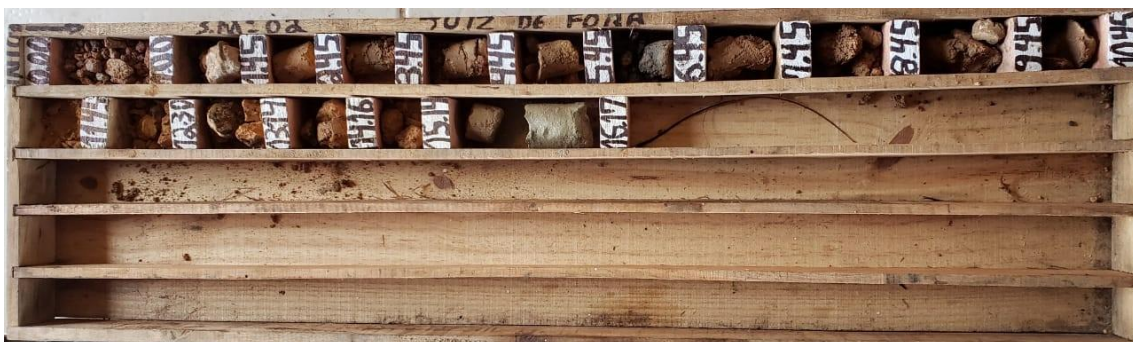
Amostragem do furo SM-02

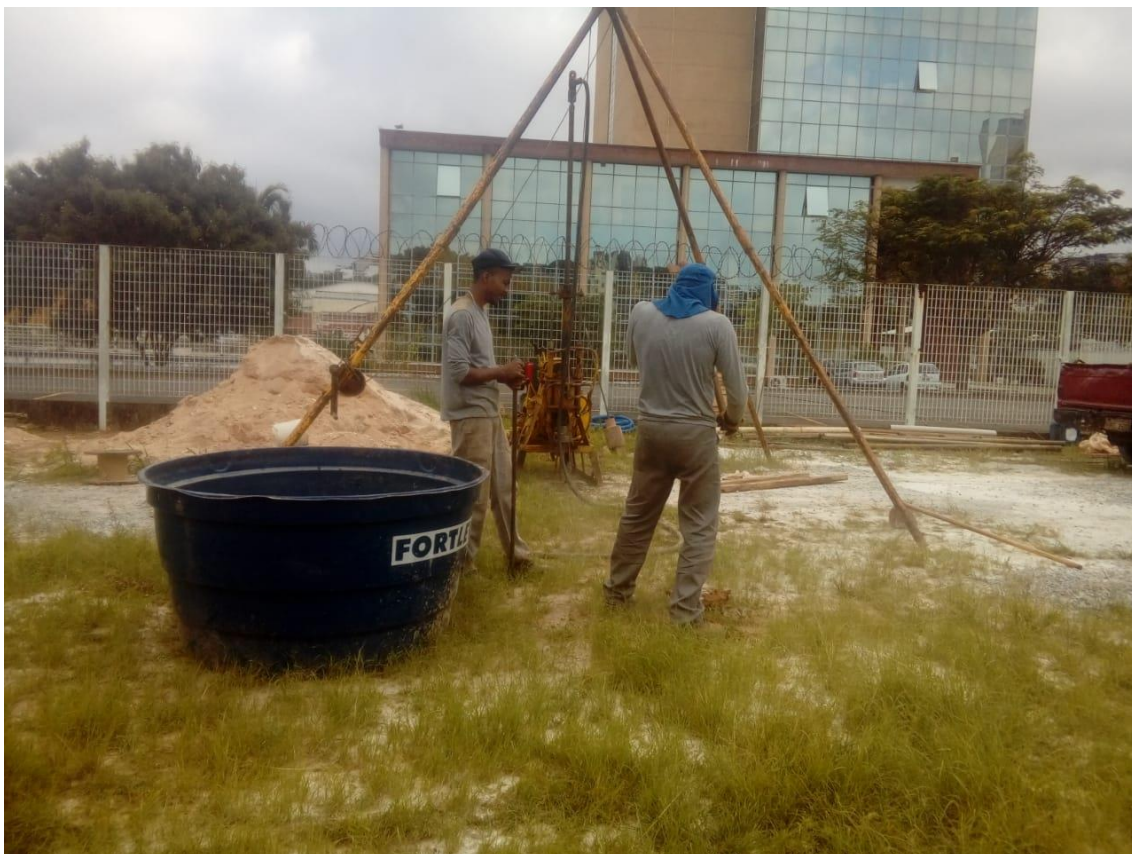
**SM-03**

Instalação do furo SM-03

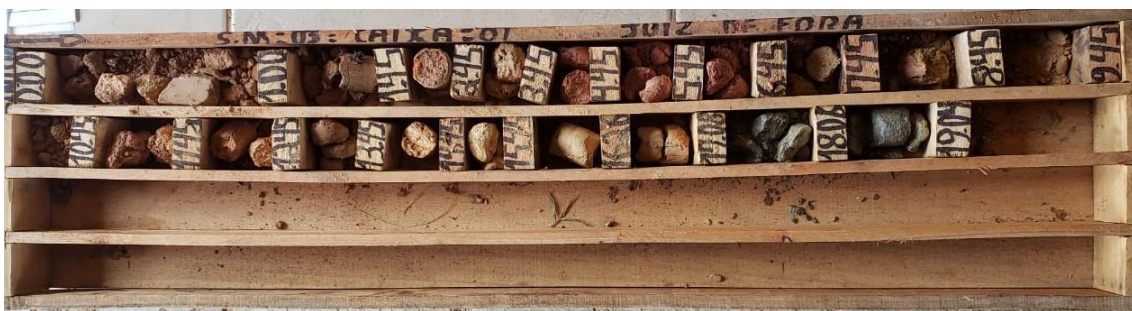
Amostragem do furo SM-03

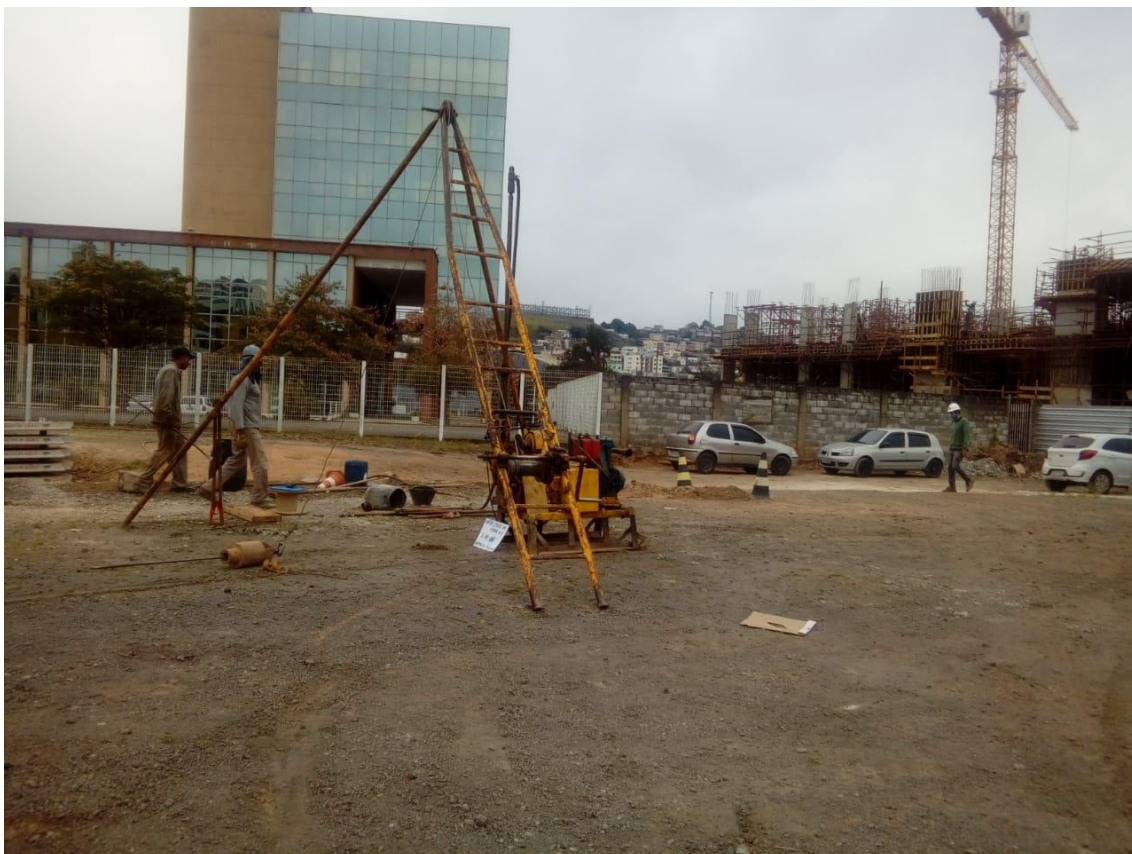
## SM-04

Instalação do furo SM-04

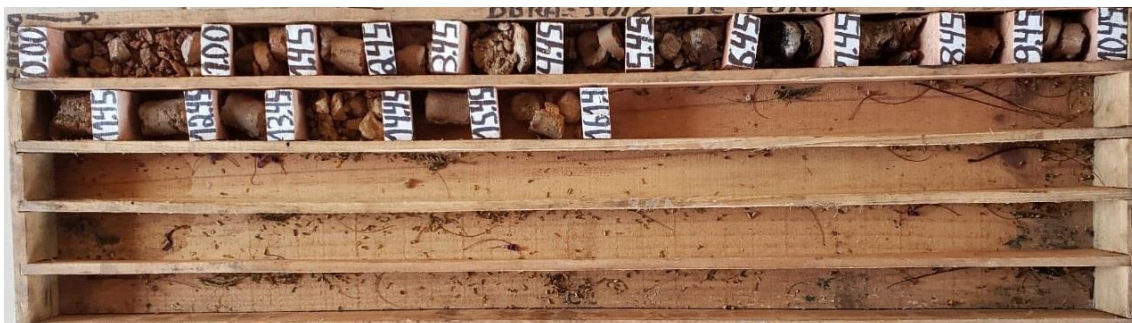
Amostragem do furo SM-04

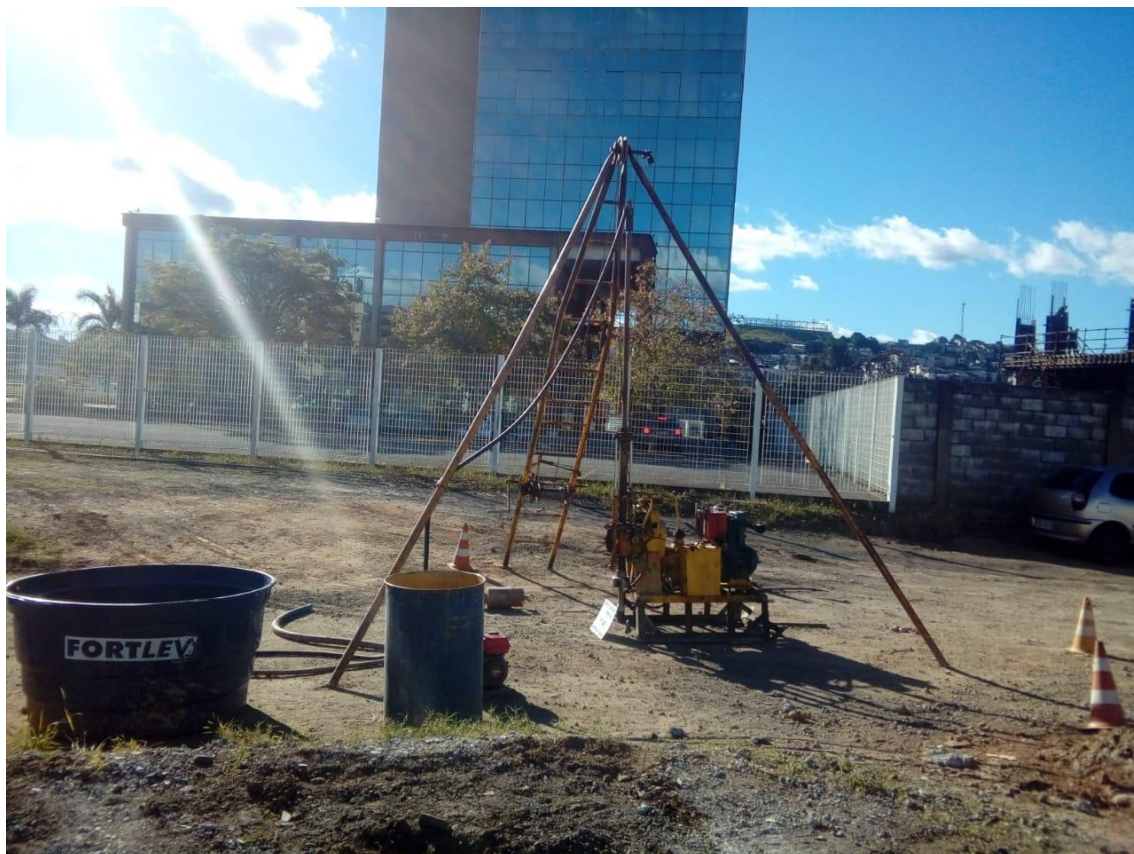
## SM-05

Instalação do furo SM-05

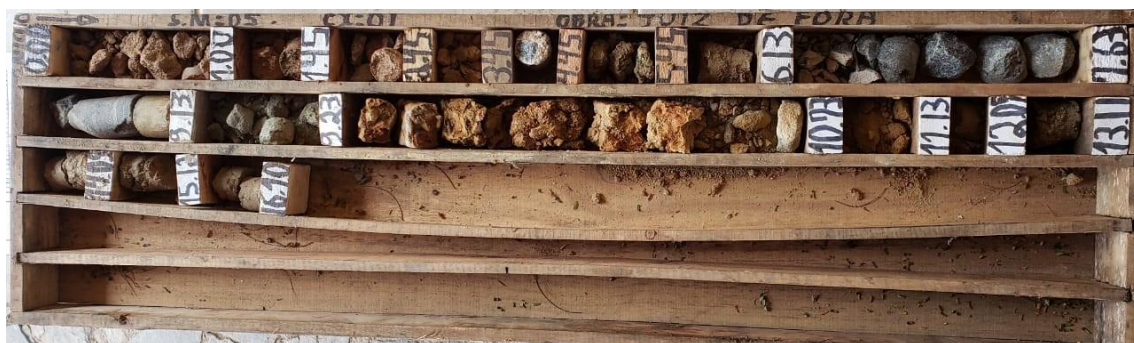
Amostragem do furo SM-05

-5,000	4.60	BW	4,50	ARGILA SILTO-ARENOSA (areia fina a média), COM ENTULHO DE CONSTRUÇÃO CIVIL (concreto, cerâmica,...), COR MARROM, CONSISTÊNCIA MÉDIA A RIJA. (Aterro)						7	8	-				
			6,13	ARGILA SILTOSA COM PEDREGULHOS MÉDIOS A GRAÚDOS, COR MARROM ACINZENTADO, CONSISTÊNCIA DURA. (Solo aluvionar adensado)		6,13			5	6	-					
			7,63	GRANITO, POUCO ALTERADO (A2), CONSISTENTE (C2), MUITO FRATURADA (F4), COR CINZA. (Matacão de rocha)		7,63	15%	-	-	-	0%	2	4	2		
			9,13	GRANITO, POUCO ALTERADO (A2), CONSISTENTE (C2), MUITO FRATURADA (F4), COR CINZA. (Matacão de rocha)		9,13	9%	-	-	-	0%	2	4	2		
							50	13	-	-						
							50	10	-	-						
							50	13	-	-						
							50	9	-	-						
							50	11	-	-						
							50	9	-	-						
-10,000				SILTE ARGILOSO, COM VEIOS DE ALTERAÇÃO DE ROCHA, COR MARROM AMARELADO, CONSISTÊNCIA DURA. (Solo residual)					50	12	-					
-15,000									50	10	-					
-16,100			16,10	LIMITE DE SONDAGEM

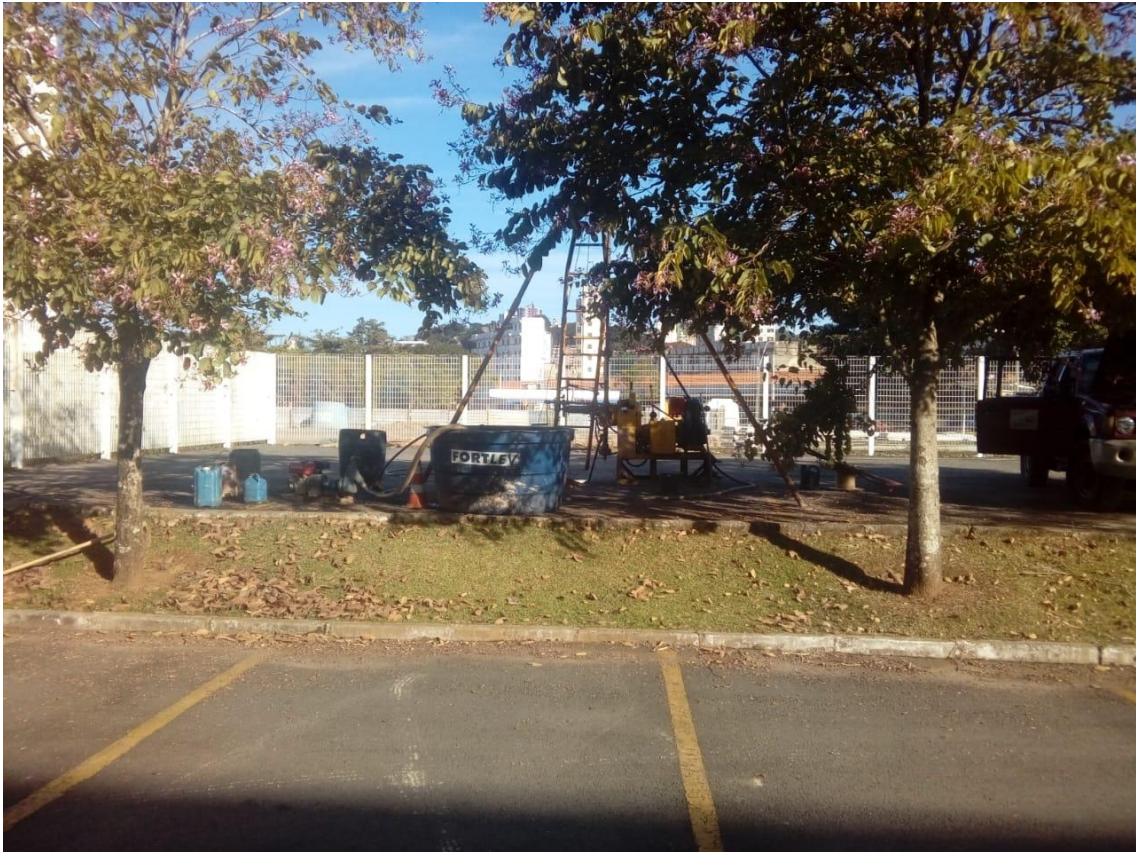
**SM-06**

Instalação do furo SM-06

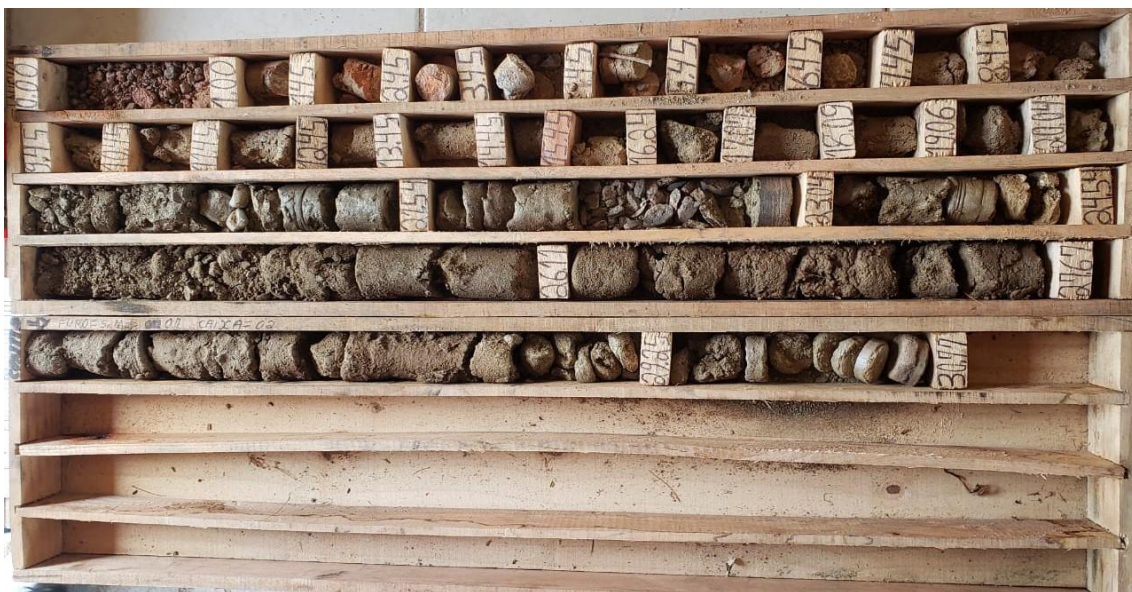
Amostragem do furo SM-07
