UNIVERSIDADE DO ESTADO DO RIO DE JANEIRO FACULDADE DE ENGENHARIA CENTRO DE PRODUÇÃO LABORATÓRIO DE ENGENHARIA CIVIL	<b>RELATÓRIO DE ENSAIO</b>	
	Identificação: <b>LEC – 241/ESPIRAL-01</b>	Página: <b>12 / 41</b>

**Poste Multiloc – Travessa fixada na 2ª rosácea a partir da base**

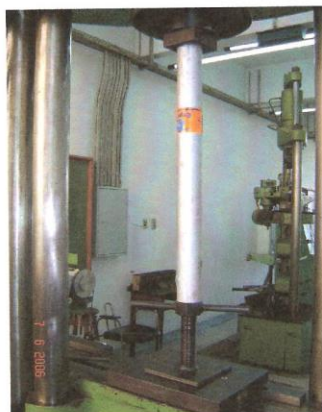
**Foto 3: Ensaio em andamento**

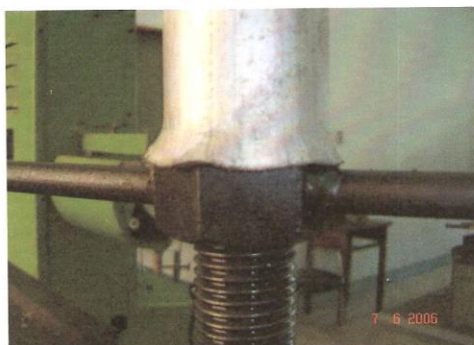
**Foto 4: Detalhe da expansão da extremidade do tubo**

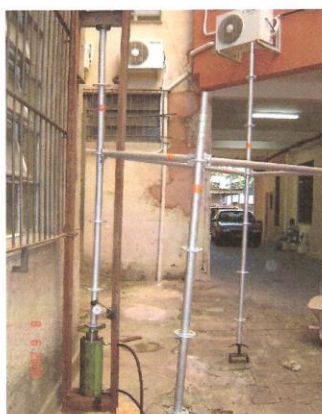
**Foto 39: Início de ensaio – 1º poste**

Cargas Aplicadas (Kgf)	Deflexões Registradas (0,01 mm)	
	1º poste	2º poste
400	37	4
800	82	30
1200	137	67
1600	173	103
2000	205	140
2400	234	168
2800	259	196
3200	286	226
3600	318	254
4000	350	286
4400	383	320
4800	420	354
5200	453	391
5600	497	426
6000	560	457
6400 (*)	840	495
-	-	600 (**)

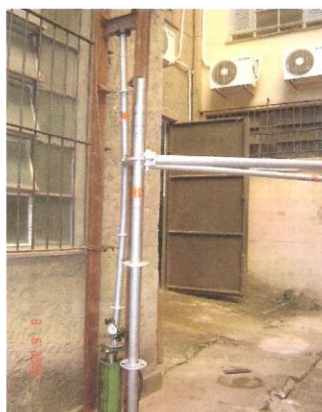
**Foto 40: Flambagem do poste – 1º poste**

**Obs.:** (\*) Carga máxima (flambagem).

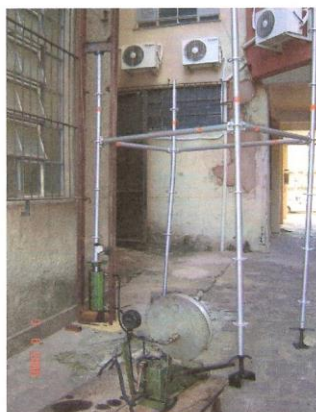
**Foto 41: Início de ensaio – 2º poste**

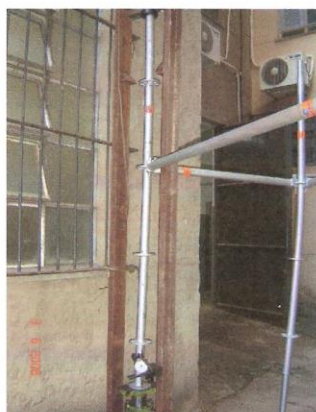
**Foto 42: Flambagem do poste – 2º poste**

(\*\*) Não foi possível determinar a carga máxima devido a queda brusca da carga no manômetro do conjunto macaco x bomba.

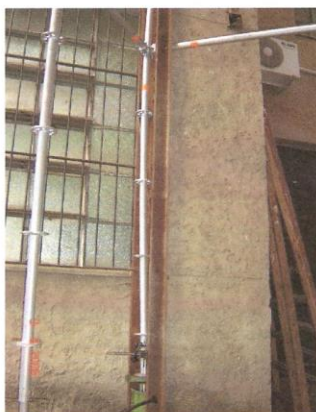
**Foto 43: Ensaio em andamento – início da flambagem do poste**

**Poste Multiloc – Travessa fixada na 5ª rosácea a partir da base**

Cargas Aplicadas (Kgf)	Deflexões Registradas (0,01 mm)	
	1º poste	2º poste
400	47	42
800	100	85
1200	143	126
1600	179	172
2000	212	225
2400	253	270
2800	290	313
3200	331	355
-	-	495 (3400 *)
3600 (*)	418	-

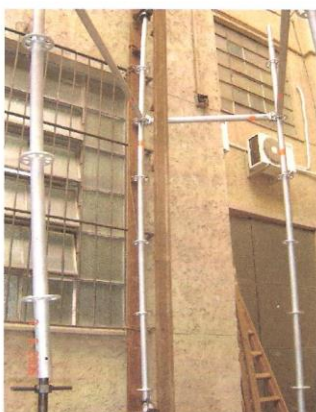
**Foto 44: Flambagem acentuada do poste**

**Obs.:** (\*) Cargas máximas (flambagem).

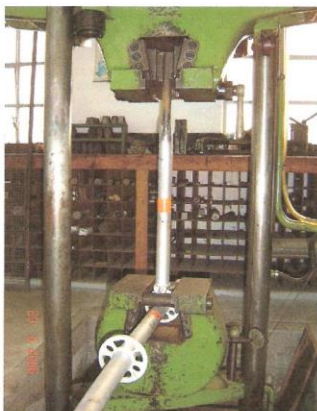
**Foto 45: Início do ensaio de tração**

**Travessa Regulável Engastada  
ao Poste – Ensaio de Tração**

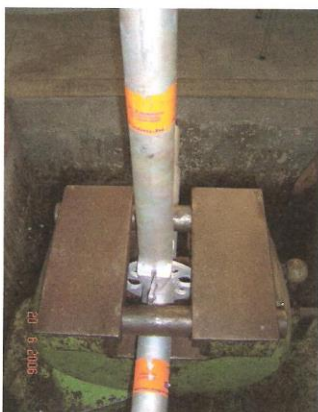
**Foto 46: Detalhe da região do engaste**

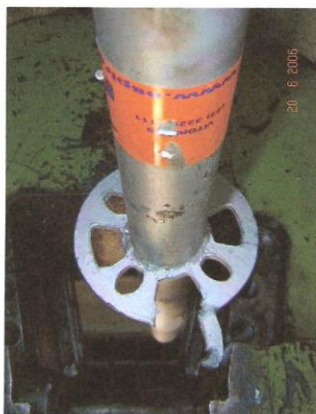
**Foto 47: Detalhe da ruptura da rosácea**

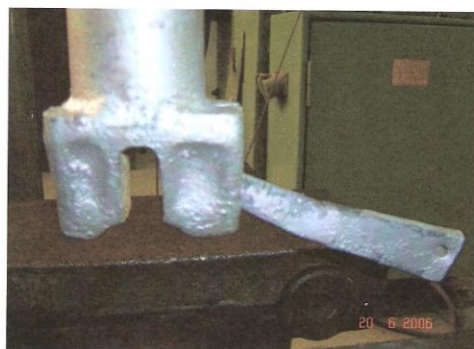
**Foto 48: Detalhe da deformação permanente da cunha de engaste**
