REV-00	EMIÇÃO INICIAL	21/11/23	DPRO
REVISÃO	DESCRIÇÃO	DATA	POR
MINISTÉRIO PÚBLICO DO ESTADO DE MINAS GERAIS PROMOTORIAS DE JUSTIÇA DE CATAGUASES AV. HUMBERTO MAURO, N° 396 - BAIRRO GRANJARIA - CATAGUASES - MG			
CONTEÚDO:		PROJETO DE SPDA SUBSISTEMA DE DESCIDAS - 2º PAVIMENTO DETALHES DE MONTAGEM: 28, 30, 31, 32, E 33	
RESPONSÁVEL TÉCNICO:		DATA:	FOLHA:
ALBERTO LUIZ S. DE OLIVEIRA - CREA MG: 50725/D		21/11/2023	04/06

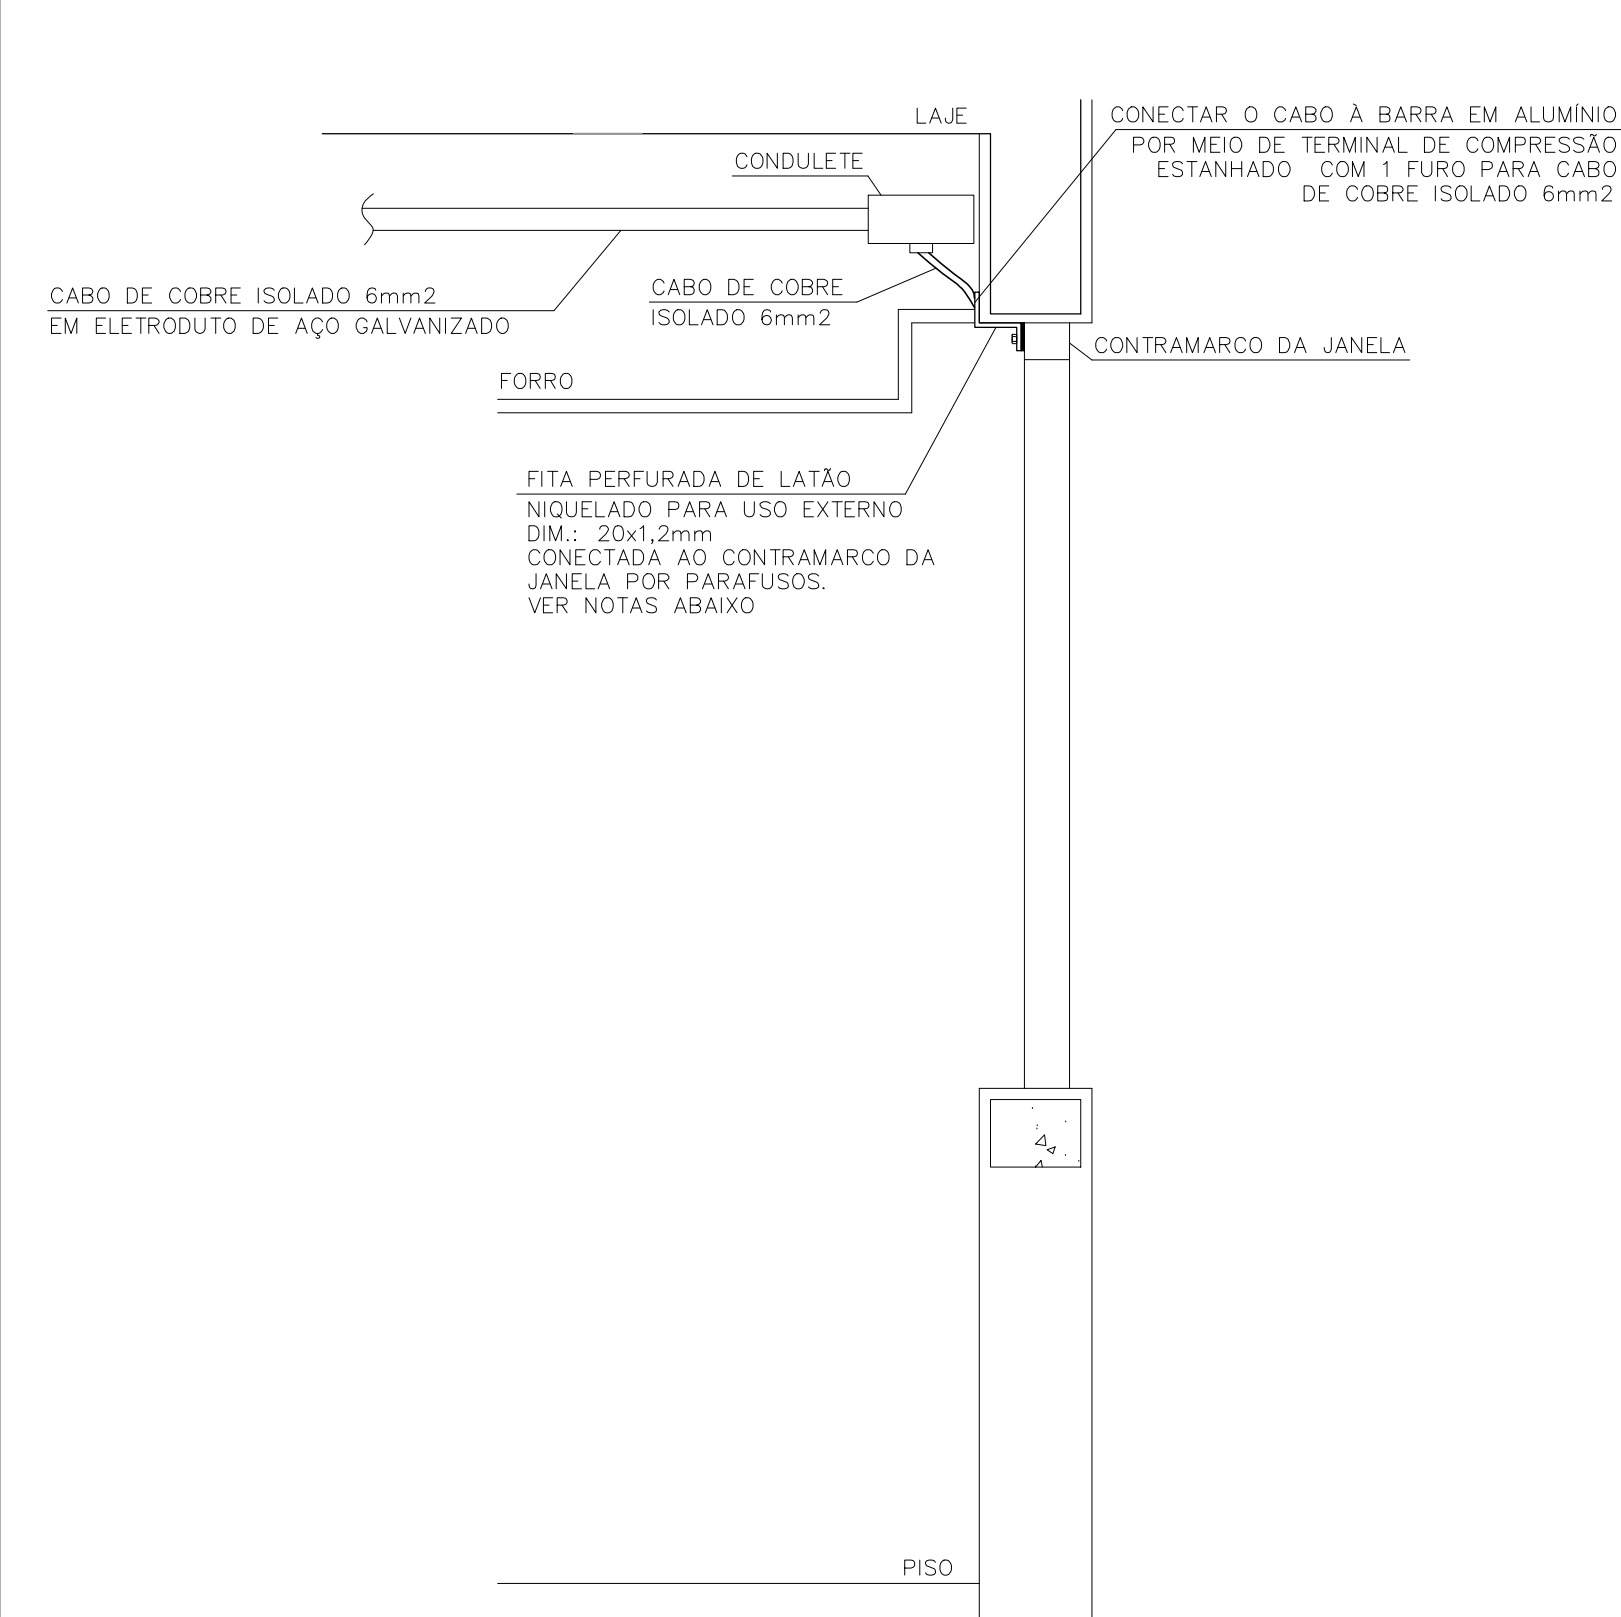
DETALHE 28 - ATERRAMENTO DAS ESQUADRIAS

- 1 - A FITA PERFURADA DE LATÃO DEVERÁ SER SOLIDAMENTE CONECTADA AO CONTRAMARCO DA JANELA POR PARAFUSOS.
- 2 - A FITA PERFURADA DE LATÃO DEVERÁ SER INSTALADA JUNTO COM O CONTRAMARCO DA JANELA NO MOMENTO DO CHUMBAMENTO DESTE NA ALVENARIA.
- 3 - A FITA PERFURADA DE LATÃO DEVERÁ SER EMBUTIDA NO REBOCO DO CONTRAMARCO ATÉ A TRASPOSIÇÃO AO ENTREFORRO, ONDE SERÁ CONECTADA AO CABO DE COBRE DO ATERRAMENTO.
